Patio à Cully-VD

projet 2005, réalisation 2006
MO privée

2b architectes

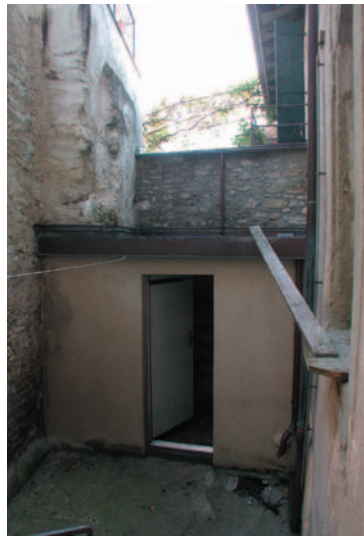
Avant

Intervention cherchant à valoriser l'unique prolongement extérieur d'une maison vigneronne de Cully, le réaménagement de cette ancienne cour de service très fragmentée et étriquée, devait avant tout redonner une cohérence et des usages à un lieu qui par des transformations successives était devenu inutilisable et peu agréable.

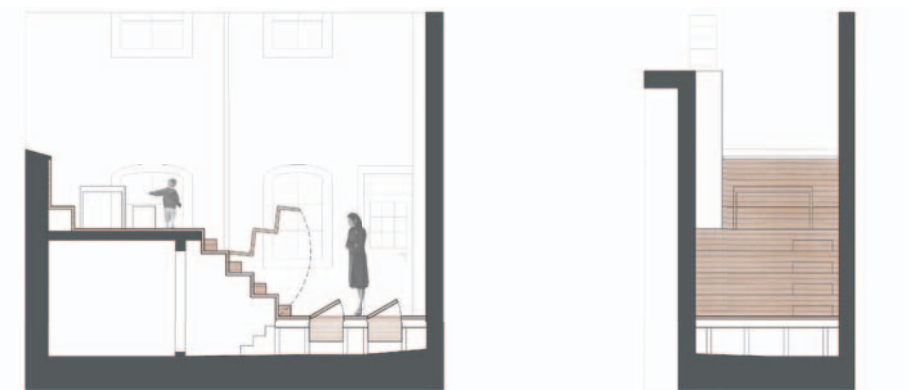
Plan / Coupes

Le projet gère les différents niveaux existant par un élément de sol bois, qui en se pliant devient gradins/escaliers puis terrasse et banc. En réduisant ainsi à un élément, l'intervention, l'aménagement redonne une cohérence et des fonctionnalités à la cour tout en agrandissant visuellement l'espace.

Revêtement Ipé sur sous-
construction en inox
